Restaurierung der Fassade des Hudemannschen Hauses in der Stadt Wilster

Kurzbericht aus der Arbeit der Denkmalpflege 2008 -
Landesamt für Denkmalpflege des Landes Schleswig-Holstein

Kreis Steinburg, Wilster, Schmiedestr. 24,
Bürgerhaus

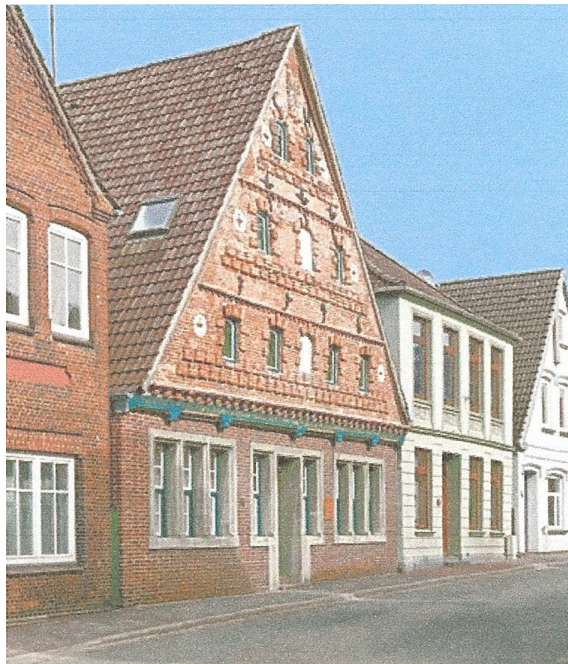
Ansicht der restaurierten Fassade

Nach Reinigung des Backsteingiebels im Nebelstrahlverfahren wurden durch Wassereintrag und Frost geschädigte Partien gefestigt, einzelne Backsteine ausgetauscht und Zementmörtel-Verfugungen durch farblich angepassten Kalkmörtel ersetzt. Erst im Laufe der Bauarbeiten wurden der erhebliche Umfang der notwendigen Steinrestaurierungsarbeiten, aber auch der Schädigung der Fensterhölzer und Bleiverglasungen der Giebefenster sicht bar.

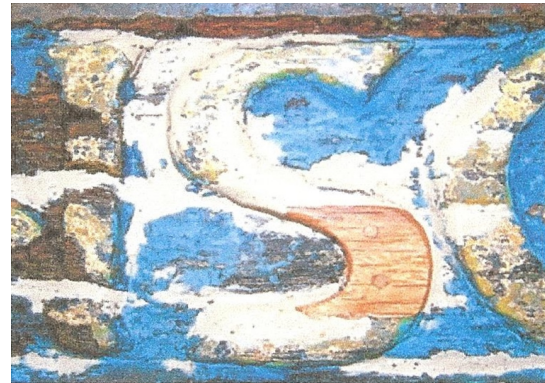
1966 kam es zu einer weiteren "Instandsetzung", deren Folgen sich vor allem für den historischen Holzbalken negativ auswirken sollten. Die gewählten Kunstharzfarben verbanden sich mit der Ölfarbfassung, lösten sich schollenförmig und beschleunigten den Verwitterungsprozess des Holzträgers.

*Schnitzergänzungen aus Eichenholz und durch Kittung
(Foto Erdmann & Ahrends)*

Der Schnitzbalken wurde von der Drittfassung befreit und durch einen Anstrich bzw. eine Injektion auf Leinölbasis gefestigt. Risse wurden mit Hanffasern geschlossen und größere Holzverluste der Schnittdetails wurden durch Kittungen und Eichenholz in Stäbchentechnik ergänzt. Die historischen Fassungsreste wurden gefestigt, sie bildeten die Grundlage für die neue Farb- und Goldfassung nach Befund, der sich auch die Tür und die Fenster unterordnen. [Be]

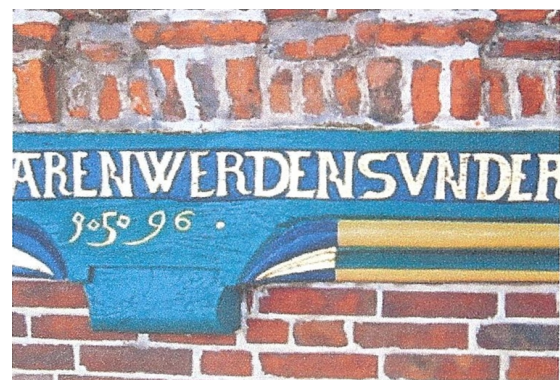
Detail der Neufassung (Foto Erdmann & Ahrends)
